**Об утверждении предмета охраны объекта культурного  
наследия (памятника истории и культуры) народов  
Российской Федерации регионального значения  
памятника «Жилой дом»**

**Предмет охраны объекта культурного наследия  
(памятника истории и культуры) народов  
Российской Федерации регионального значения  
памятника «Жилой дом»  
(Республика Марий Эл, г. Йошкар-Ола, ул. Советская, д. 103)**

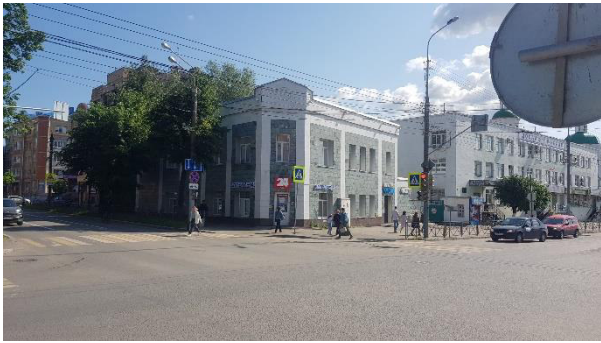
2.2	Роль Объекта в композиционно-планировочной структуре исторической части города Йошкар-Олы, в формировании панорамы и силуэта застройки улицы Красноармейской и улицы Советской.

<p>Вид объекта с ул. Красноармейской (вид с юго-запада). Фото 2023 г.</p>

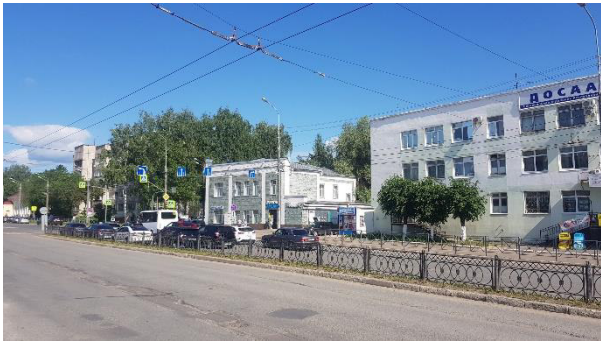
2.3	Видовые характеристики объекта с разных точек обзора, обусловленные его протяженностью и объемно-планировочной структурой: панорамные точки визуального восприятия объекта с улицы Советской и улицы Красноармейской.

<p>Вид объекта с ул. Красноармейской (вид с востока). Фото 2023 г.</p>

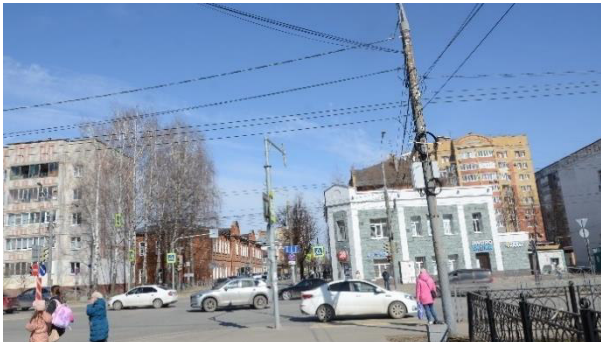
<p>Общий вид объекта с ул. Советской (с юга). Фото 2023 г.</p>

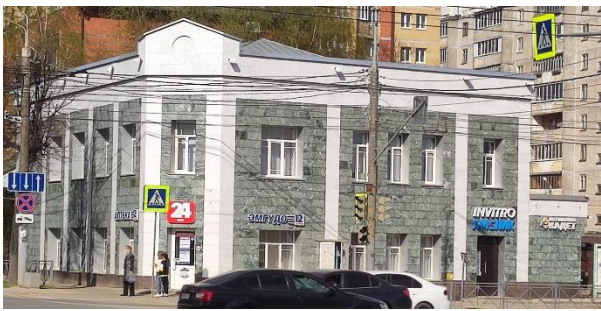
3.	Объемно-пространственная и конструктивная схема:	
3.1	Двухэтажное кирпичное здание 1929 года постройки Г-образной конфигурации в плане с вытянутым скошенным юго-западным углом (без одноэтажного Г-образного в плане объема 1970-1990-х годов).

<p>Вид объекта с юго-запада. Фото 2023 г.</p>

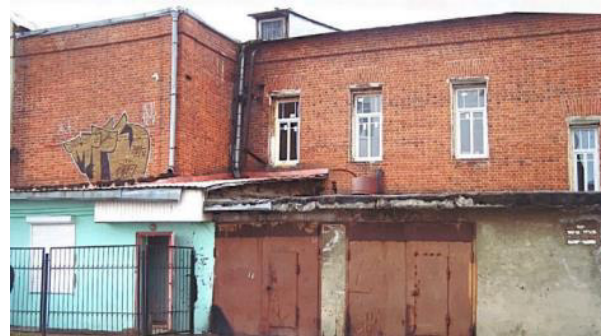
Вид объекта с востока. Фото 2010 г.

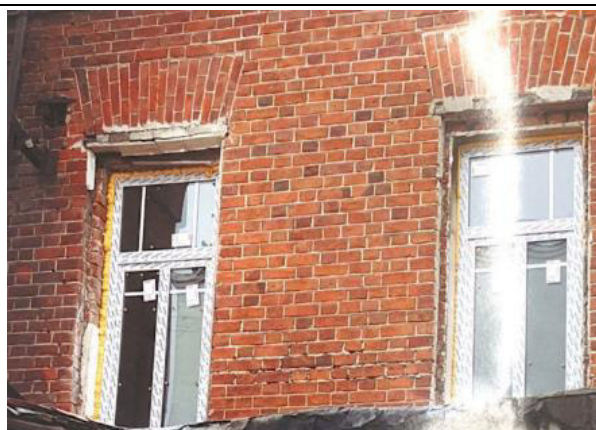
3.5 Подлинные клинчатые перемычки дверных и оконных проёмов, в том числе заложенных.

Фрагмент восточного фасада. Фото 2010 г.

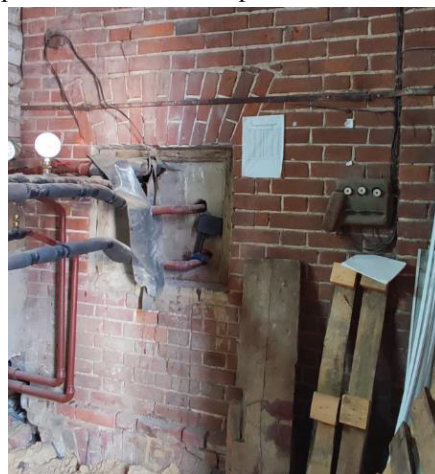
Фрагмент интерьера, существующий заложенный проем. Фото 2023 г.

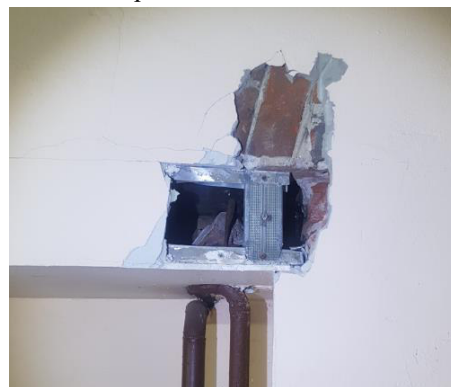
Фрагмент интерьера, вскрытие окрасочного и штукатурного слоев над заложенным дверным проёмом. Фото 2023 г.

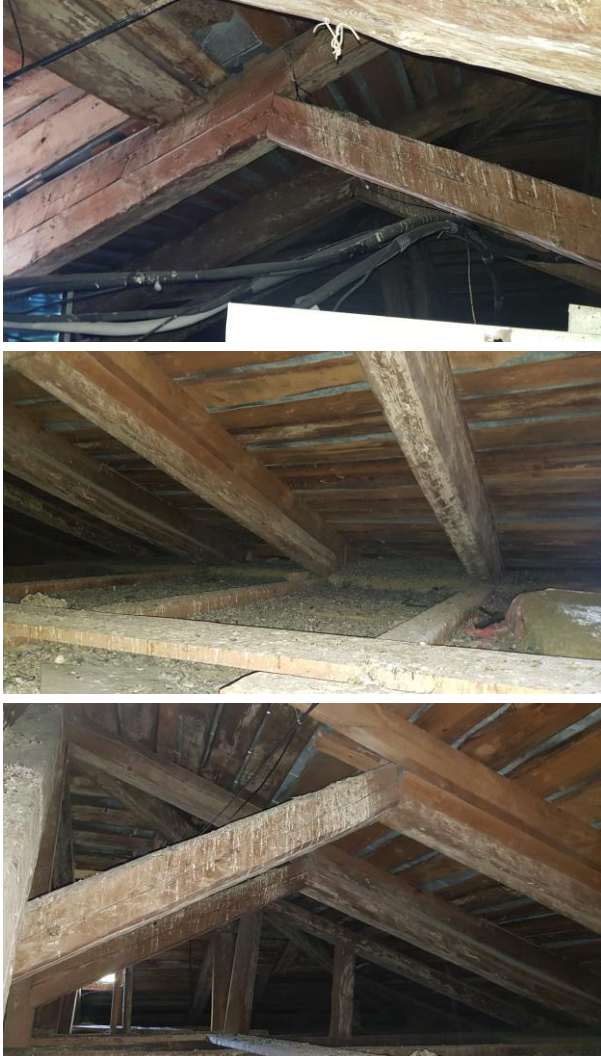
<p>3.7</p>	<p>Система деревянных стропильных конструкций - висячие стропила, материал – древесина хвойных пород; характер исторического кровельного покрытия, материал покрытия – листовая металл с фальцевым соединением по дощатой обрешетке.</p>

<p>Фрагменты интерьеров (чердак), существующая стропильная система. Фото 2023 г.</p>
<p>4.</p>	<p>Композиция и архитектурно-художественное оформление фасадов:</p>	
<p>4.1</p>	<p>Внешний исторический облик здания 1929 года постройки и отдельных частей, декоративное убранство фасадов.</p>

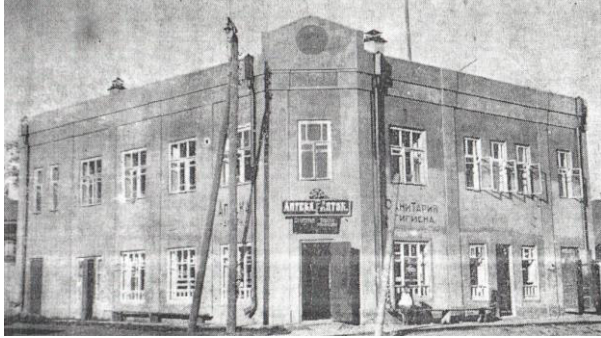
<p>Общий (исторический) вид объекта с юго-запада. Фото 1930-1940 гг.</p>
<p>4.2</p>	<p>Композиционное решение лицевых фасадов объекта 1929 года: лицевые фасады объединены в общую трехчастную композицию с выделенным срезанным углом (юго-западным),</p>

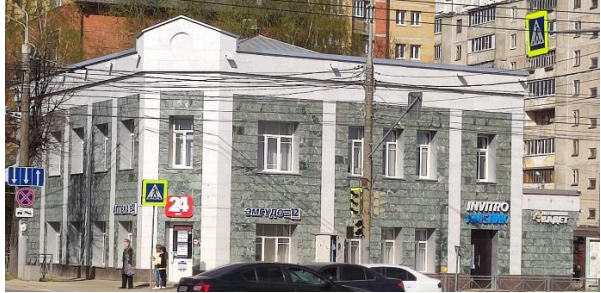
<p>Общий вид объекта с юго-запада. Фото 2023 г.</p>

завершающимся аттиком, в 1 световую ось с главным входом в уровне 1-го этажа без козырька и двумя фланговыми частями: поле фасада по улице Красноармейской, разделенное лопатками на три неравные части в 5 световых осей, 5-я ось с входом в уровне 1-го этажа; поле фасада по улице Советской, разделенное лопатками на пять частей в 4 световые оси в уровне 1-го этажа и 6 световых осей в уровне 2-го этажа.

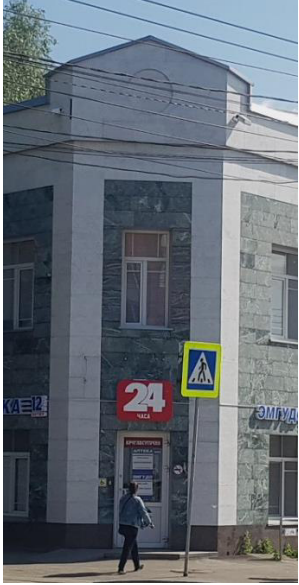
<p data-bbox="900 1097 1473 1155">Общий (исторический) вид объекта с юго-запада. Фото 1930-1940 гг.</p>
<p data-bbox="284 1169 335 1205">4.6</p>	<p data-bbox="367 1169 798 1798">Оформление углового сопряжения лицевых фасадов: угол выделен главным входом в здание в уровне 1-го этажа без козырька, завершается фризом, раскрепованным угловыми лопатками с прямоугольной нишей в центре и аттиком с щипцовым завершением и круглым медальоном в тимпане; углы фланкированы угловыми лопатками.</p>

<p data-bbox="951 1753 1417 1789">Юго-западный угол объекта. Фото 2023 г.</p>

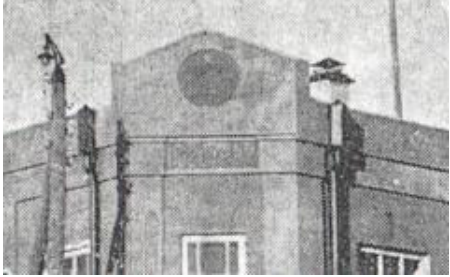
<p>4.7</p>	<p>Аттик с шипцовым завершением с небольшим круглым медальоном в тимпане; характер исторической отделки поверхности – штукатурка и окраска.</p>

<p>Фрагмент, аттик (вид с юго-запада). Фото 1930-1940 гг.</p>

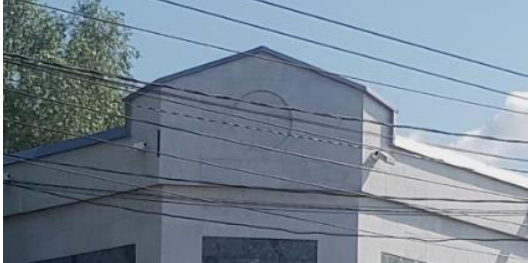
<p>Фрагмент, аттик (вид с юго-запада). Фото 2023 г.</p>
<p>4.8</p>	<p>Глухой парапет на всю ширину лицевых (западного и южного) фасадов; характер исторической отделки поверхности – штукатурка и окраска.</p>

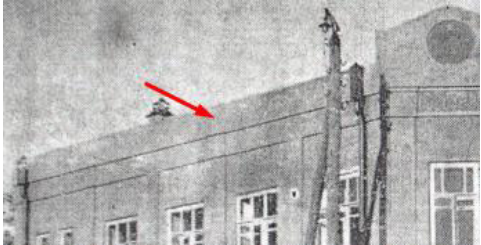
<p>Фрагмент уличного фасада. Фото 1930-1940 гг.</p>

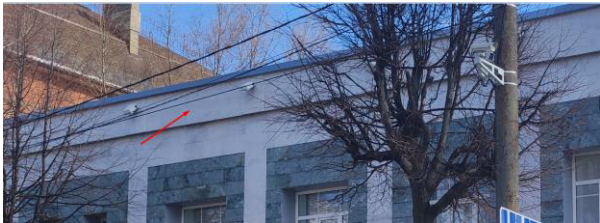
<p>Фрагмент уличного фасада (вид с запада). Фото 2023 г.</p>
<p>4.9</p>	<p>Гладкий фриз по периметру здания, раскрепованный лопатками с прямоугольной нишей в угловой части здания; характер исторической отделки поверхности – штукатурка и окраска.</p>

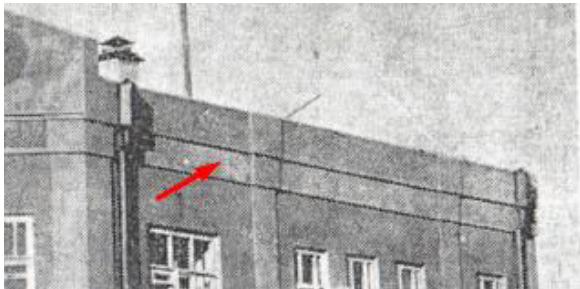
<p>Фрагмент уличного фасада (вид с юга). Фото 1930-1940 гг.</p>

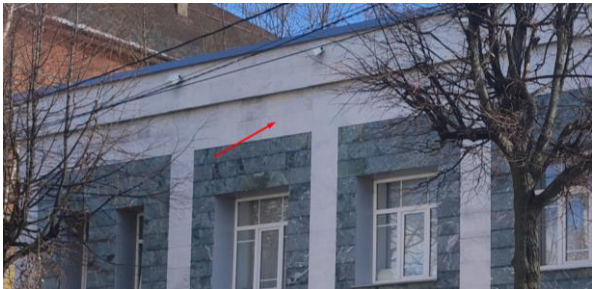
<p>Фрагмент уличного фасада (вид с запада). Фото 2023 г.</p>

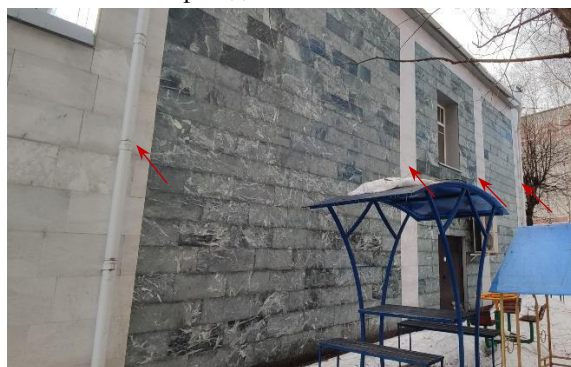
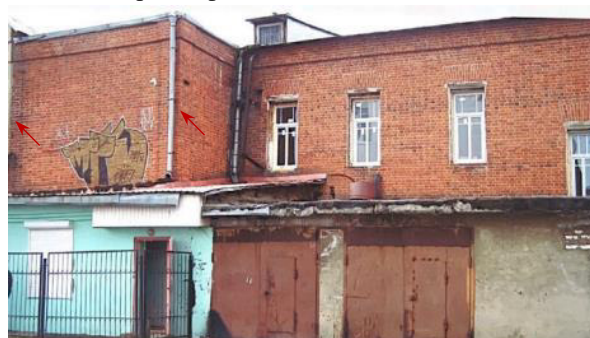
4.10 Лопатки по периметру объекта:  
гладкие лопатки, в том числе угловые, западного, южного и северного фасадов из керамического кирпича, организующие ритм вертикального членения фасадов;  
гладкие лопатки из керамического кирпича, фланкирующие углы восточного фасада  
характер исторической отделки поверхности – штукатурка и окраска.
