**Об утверждении предмета охраны объекта культурного
наследия (памятника истории и культуры) народов
Российской Федерации регионального значения
памятника «Дом жилой»**

**Предмет охраны объекта культурного наследия
(памятника истории и культуры) народов
Российской Федерации регионального значения
памятника «Дом жилой»
(Республика Марий Эл, г. Козьмодемьянск, ул. Шмидта, д. 16)**

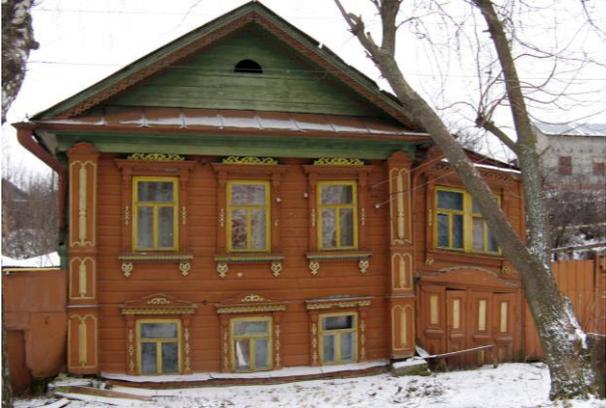
№ п/п	Наименование и описание предмета охраны	Фото предмета охраны
1.	Стилистические характеристики:	
1.1	Деревянное зодчество конца XIX века, элементы барокко в оформлении фасадов.

<p data-bbox="959 1518 1378 1576">Общий вид объекта с ул. Шмидта (вид с северо-востока). Фото 2007 г.</p>
2.	Градостроительные характеристики:	
2.1	Местоположение Объекта по красной линии застройки улицы Шмидта (бывшей улицы Глиняной).

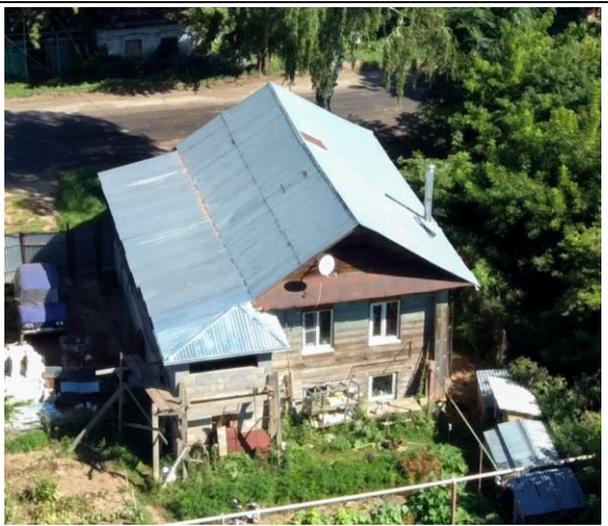
<p>Вид на объект с ул. Шмидта, (вид с севера).</p>
<p>3.7</p>	<p>Характер, геометрия, конфигурация и угол наклона скатов крыши (двускатная крыша основного объема и односкатная – северо-западного пристроя (сеней)) в исторических габаритах; местоположение и конструкции выпускного чердачного окна с балконом под двускатной кровлей на восточном скате крыши восточного объема; система деревянных стропильных конструкций, материал – дерево; характер кровельного покрытия – кровельный листовой металл с фальцевым соединением.</p>

<p>Вид на объект сверху.</p>
<p>4.</p>	<p>Композиция и архитектурно-художественное оформление фасадов:</p>

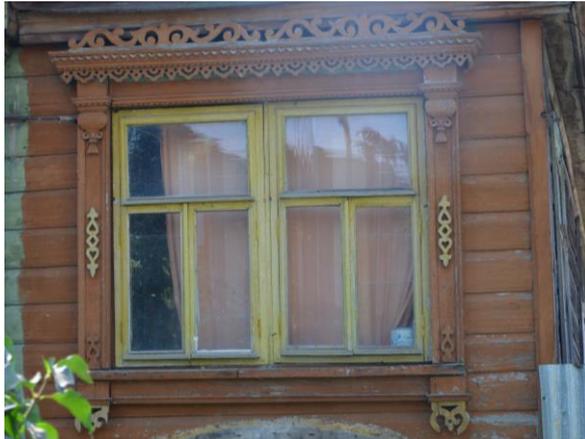
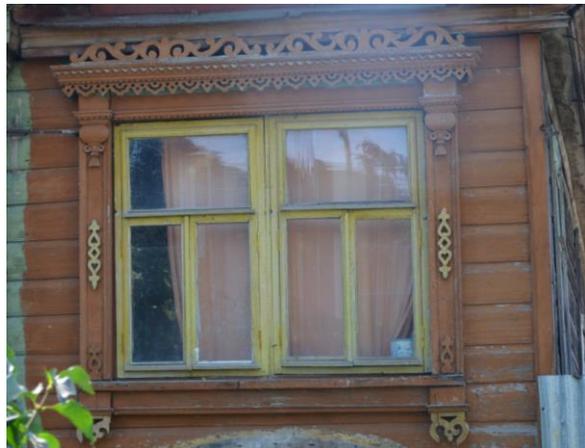
4.5	Рисунок расстекловки столярных заполнений оконных проемов (Т-образный переплет); сохранившиеся подлинные столярные заполнения оконных проемов северо-западного пристроя; материал – дерево.

<p data-bbox="1011 600 1326 629">Фрагмент главного фасада.</p>

<p data-bbox="1011 1077 1326 1106">Фрагмент главного фасада.</p>

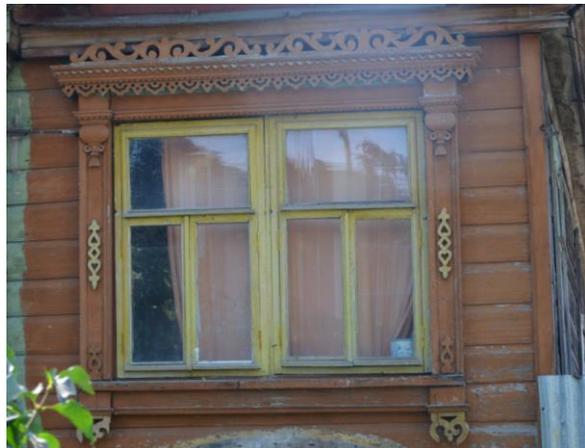
4.6	Подлинные обрамления оконных проемов: спаренный оконный проем главного (северо-восточного) фасада пристроя, оформлен в рамочный наличник с пропиленной и объемной накладной резьбой растительного орнамента, завершающийся прямым сандриком с резным подзором и волютообразным барочным орнаментом в очелье; боковые стойки снизу завершаются капельками в виде растительных побегов; простые рамочные наличники бокового (северо-западного) фасада; материал – дерево.

<p data-bbox="919 2018 1422 2078">Фрагмент главного фасада, окно 2-го этажа пристроя.</p>

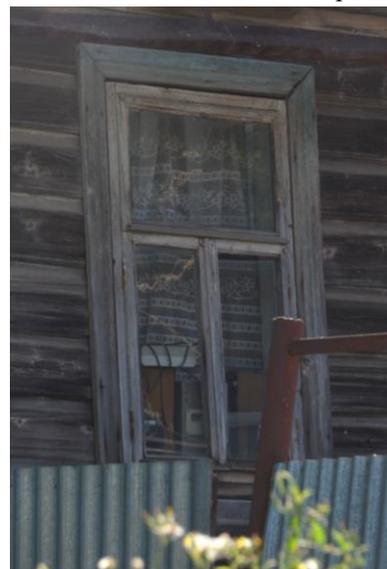
Фрагмент бокового (северо-западного) фасада, окно 2-го этажа.

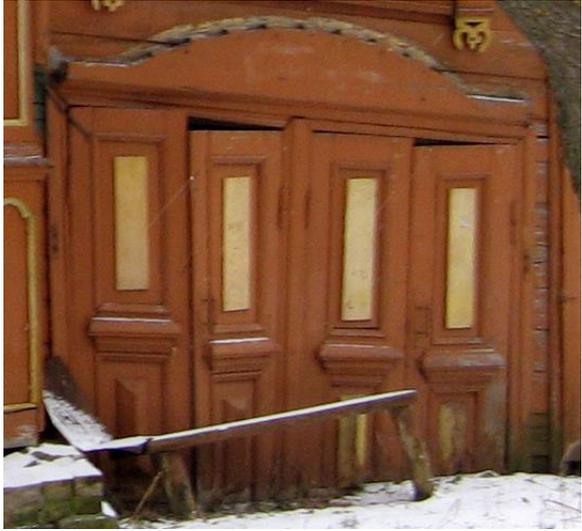
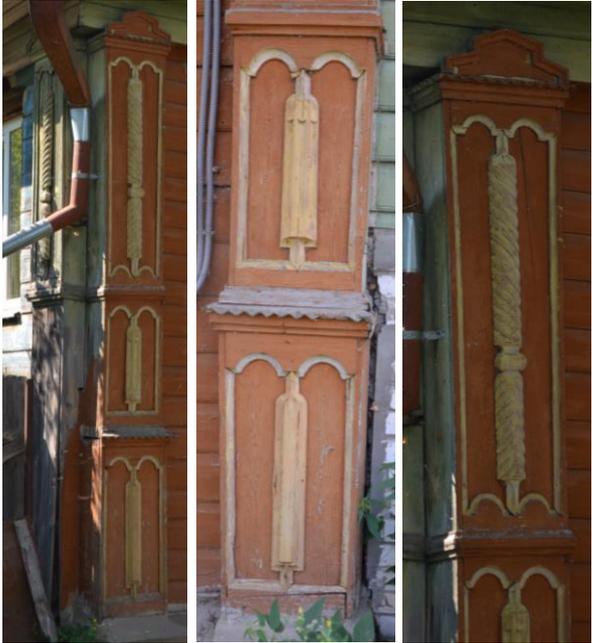
<p>4.9</p>	<p>Дощатые лопатки в местах выпусков бревен сруба, имитирующие пилястры, разделенные профилированными гуртами на три разновеликие части с фигурными филенками с накладной резьбой (в виде веревочных столбиков в верхней части, столбиков с канелюрами в средней части и ступенчатых фигурных столбиков в нижней части) и завершающиеся гребешками.</p>

Фрагменты главного фасада.

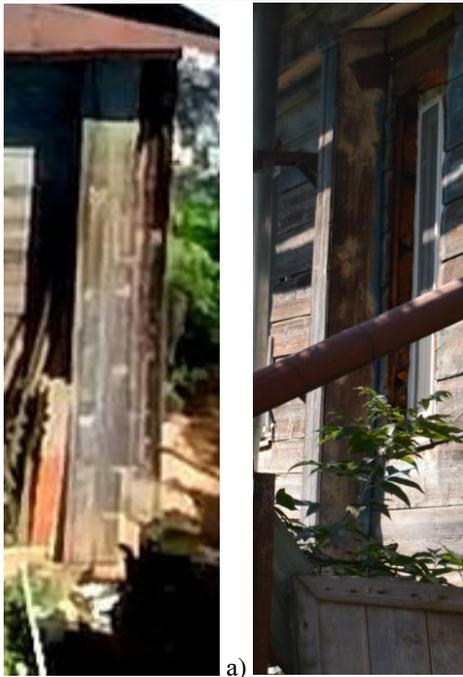
4.10	Простые дощатые лопатки в местах выпусков бревен сруба юго-восточного и юго-западного фасадов

<p>а) Фрагмент юго-западного фасада, б) Фрагмент юго-восточного фасада.</p>
4.11	Рельефно выступающий цоколь из полнотелого большемерного керамического кирпича на известковом связующем.

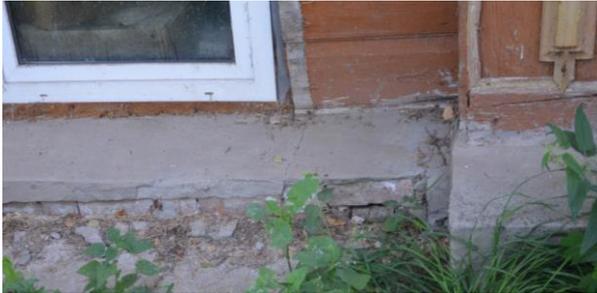
<p>Фрагменты главного фасада.</p>
4.12	Фронтон главного (северо-восточного) фасада, в тимпане выполненном из горизонтально уложенной обрешечной доски, небольшое арочное слуховое окно, по верхним краям отделан накладной декоративной планкой; причелины с пропиленной резьбой и накладной резьбой; фронтон юго-западного фасада с гладким тимпаном, выполненным из горизонтально уложенной обрешечной доски; подшивка свесов крыши обрешечной окрашенной доской; материал - дерево.

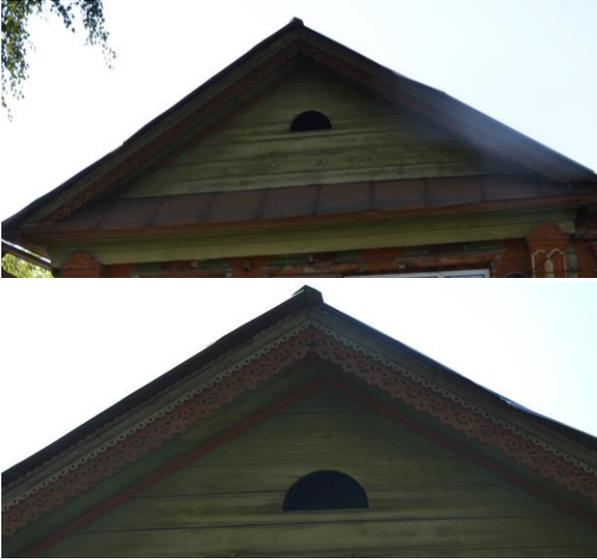
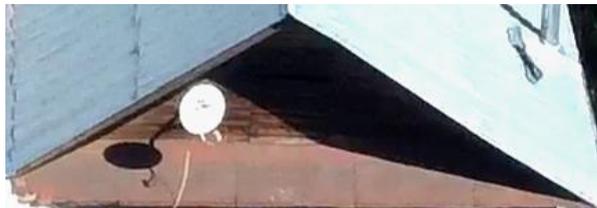
<p>Фрагменты главного фасада.</p>

<p>Фрагменты юго-западного фасада</p>

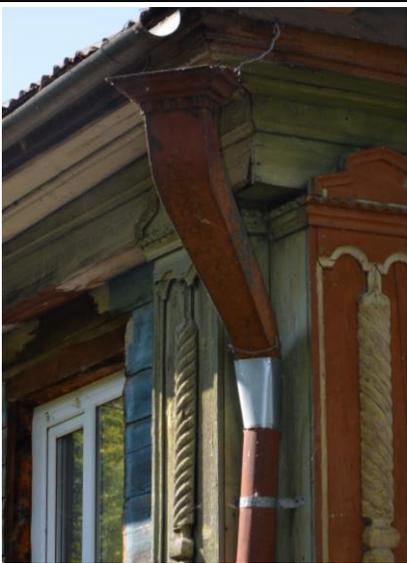
<p>Фрагмент главного фасада.</p> <p>Фрагмент главного фасада.</p>
4.14	<p>Сохранившийся фрагмент наружной системы водоотвода: фрагмент водосточной трубы с водосборной воронкой.</p>

<p>Фрагмент главного фасада.</p>
5.	<p>Планировочная структура и элементы архитектурного оформления интерьеров здания:</p>	
5.1	<p>Пространственно-планировочная структура в пределах капитальных стен и перекрытий.</p>
